岡崎城跡の石垣に見られる特徴

岡崎市教育委員会
社会教育課
平成30年4月 編集・発行
〒444-8601
岡崎市十王町2-9
TEL:0564-23-7270

岡崎城跡 石垣めぐり

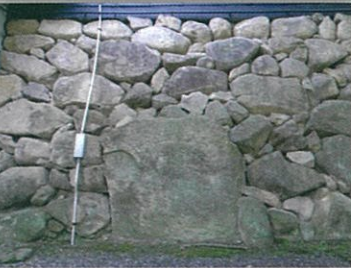
⑪ 本丸天守台石垣(北面) □
約2×2mの【鏡石】で、廊下橋正面に配置されています。鏡石は権威の象徴や経済力の誇示などのため、意図的に配置されています。

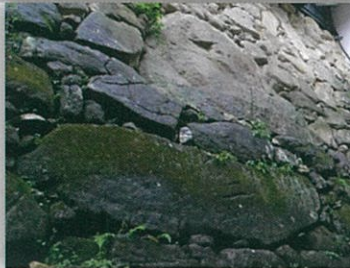
⑫ 本丸天守台石垣(東面) □
自然石の長大な【横長石】を用いた石垣で、その上にさらに鏡石を配置しています。
(※通常は見学できません)

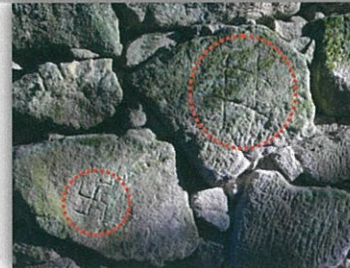
⑬ 本丸門石垣(南面) □
石材の表面に【刻印】が刻まれています。刻印は大名・家臣・石工集団などの家紋や記号の他、採石段階の記号など諸説あります。
(※菅生川端石垣にも見られます。)

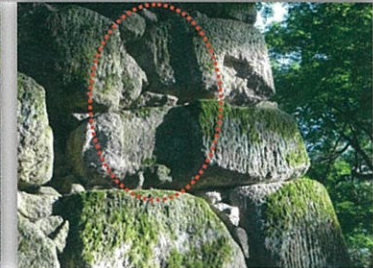
⑭ 本丸埋門石垣(南面) □
埋門の部材の【欠き込み痕跡】が石垣に残っています。この石垣の向かい側にも同じ加工痕跡が残っています。

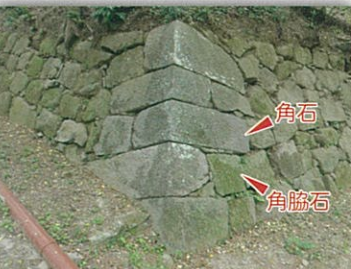
⑮ 持仏堂曲輪腰巻石垣 □
直方体の角石の控えの長短を交互に組み合わせる積み方【算木積み】で、角石の隣の角脇石と一体となって強固な石垣となります。

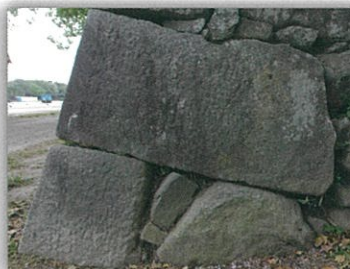
⑯ 菅生川端石垣 □
石材を積み上げた後、石材の表面を美しく整えるための【はつり仕上げ】がみられます。ノミ等で行う表面加工の一種です。

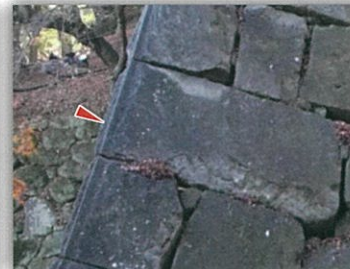
⑰ 本丸辰巳櫓下石垣 □
角石の稜線を削り出し、一直線状に仕上げる【江戸切り】がみられます。月見櫓台石垣などにも見られます。

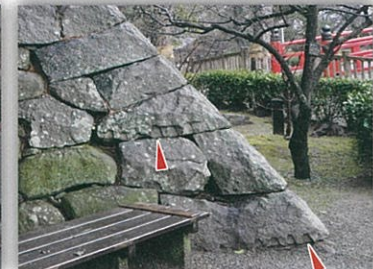
⑱ 月見櫓台石垣 □
巨石から石垣用の石材を割取る際につく【矢穴】の痕跡が残ります。城内の多くの石垣で確認できます。

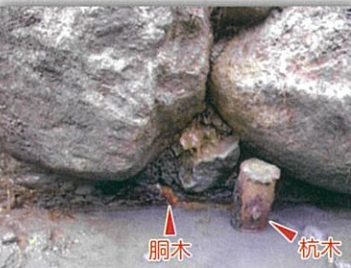
⑰ 菅生川端石垣の基礎
菅生川沿いの柔らかい地盤に築かれているため、松材の【胴木】と【杭木】で木同沈下を防いでいます。

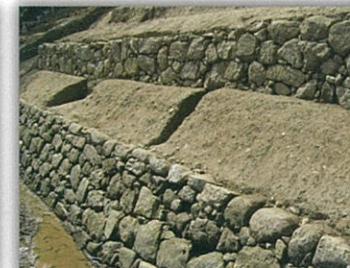
⑲ 東曲輪腰巻石垣
東曲輪の斜面下の腰巻石垣と、斜面中腹にもう一段、石垣が見つかりました。法面保護のためと考えられます。

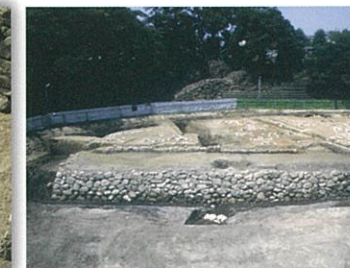
⑳ 菅生曲輪堀石垣
武家屋敷の遺構とともに、堀石垣が見つかりました。南北の屋敷地を繋ぐため、堀に土橋が架けられていました。

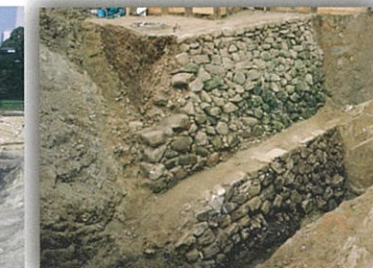
㉓ 大林寺郭堀石垣
岡崎城の外堀(大林寺郭堀)に中世末～近代初頭に築かれたと思われる石垣で、上下に分かれ間に犬走りがあります。石垣の総高は7.5m以上です。

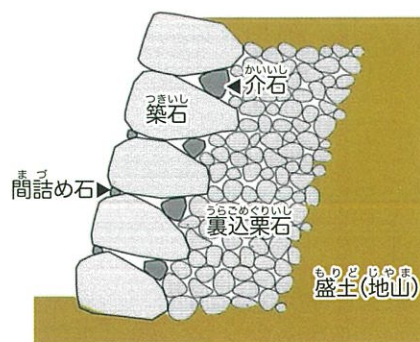
石垣の基本的な構造

石垣は基本的に、築石、裏込築石、盛土(地山)の3層構造からなり、築石を支えるための介石、築石の隙間を埋める間詰め石により築かれています。石垣の基礎が判明した例は少ないですが、柔らかい地盤の場合は胴木により石垣の不同沈下を防いでいます。
岡崎城の石垣の石材は、ほぼ全てが地元で産出する花崗岩です。自然石を使う古い石垣の間詰め石には川原石の円礫が使われますが、割石を使うようになると間詰め石にも花崗岩の端材(割った際にできる破片)が使われるようになります。

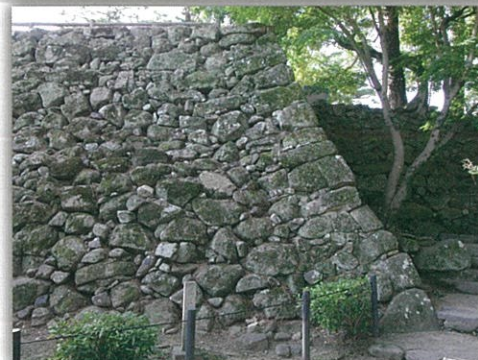
⑥ 本丸脇多聞櫓台石垣 □
【自然石積み】自然石をそのまま使用して積む技法。石材の大きさ・形が不揃いで、石材同士の間隙がでるため、間詰め石を多く必要とする。

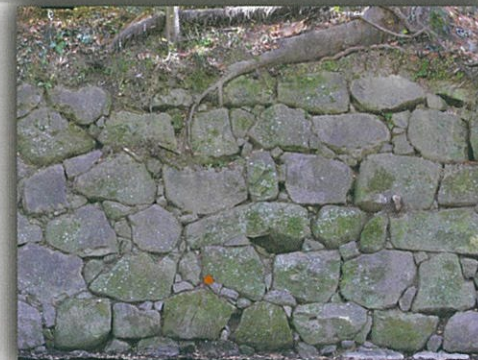
⑮ 持仏堂曲輪腰巻石垣 □
【割石積み】割った石材を使用して積む技法。石材の大きさ・形が整い、表面へのノミ加工が施されるものも含む。

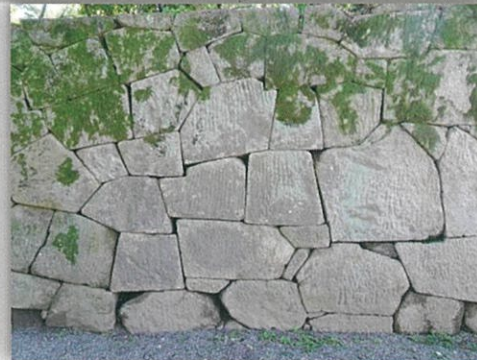
⑤ 本丸大手口石垣 □
【切石積み】割石をさらに加工した切石を使用して隙間無く積む技法。

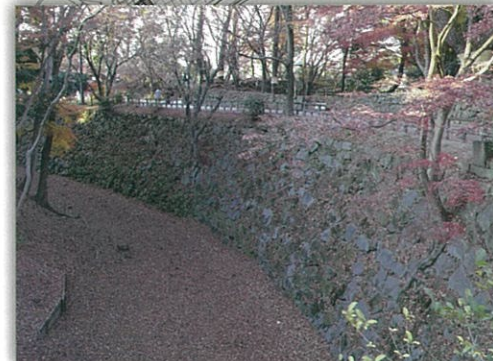
③ 清海堀石垣 □
曲線状の深い堀を構成する石垣です。一部に天守台に次ぐような古い石垣が残っています。

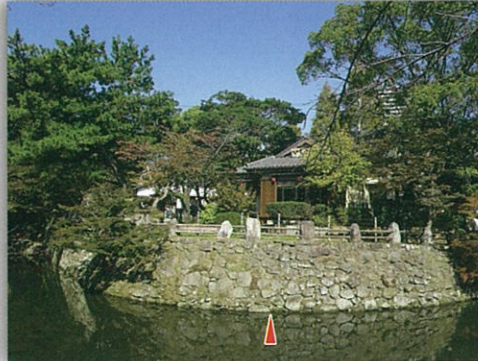
⑮ 隠居曲輪石垣 □
絵図に描かれたとおり、半円形の曲輪を構成する石垣です。石垣は何度も補修された痕跡が残ります。幕末に石垣が崩れた記録があり、明治時代の古写真にも崩れた状態で写っており、同時代に補修されています。

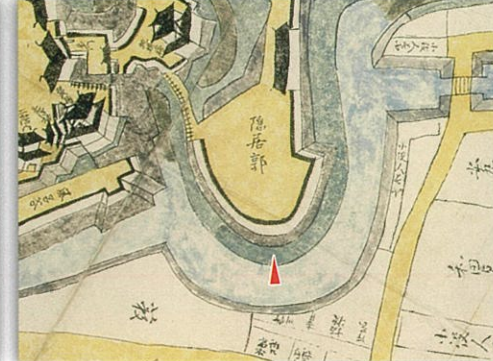
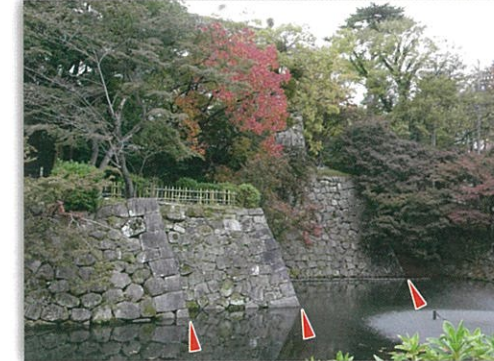
⑯ 龍城堀石垣 □
連続する3重の石垣の隅角部を見ることができます。龍城堀の石垣には何度も補修された痕跡があります。

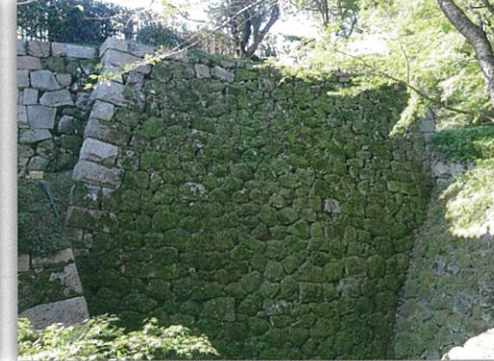
④ 本丸大手南袖石垣 □
城内で最も高い石垣です。高さ約11mを測ります。左右の石垣と複雑に折り重なっています。

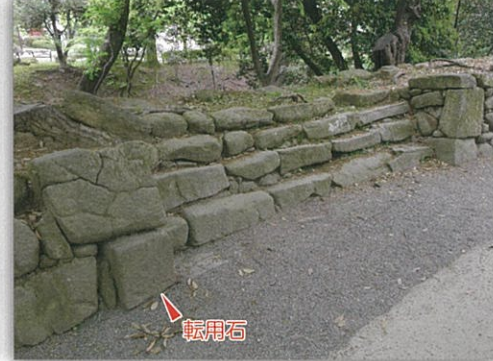
② 持仏堂曲輪の雁木 □
岡崎城跡内では数少ない雁木(石階段)です。城内で唯一の転用石(墓石)が使用されています。

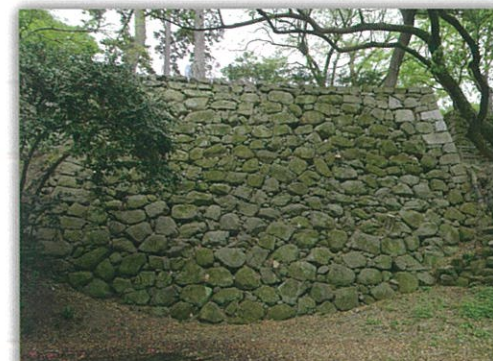
⑪ 埋門北袖石垣 □
築石に大きい石材(自然石と割石)を使っており、高さも10mを超す立派な石垣です。

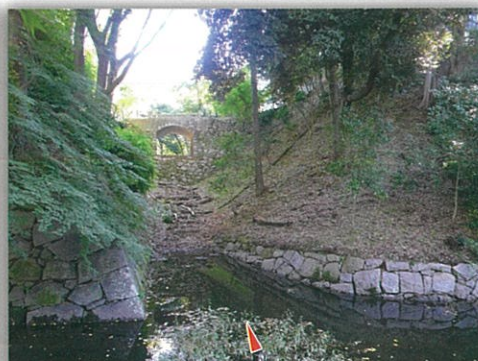
⑫ 持仏堂曲輪腰巻石垣(左)と本丸腰巻石垣(右) □
絵図に描かれたとおり、持仏堂曲輪腰巻石垣の隅角部は直角に、本丸腰巻石垣は曲線状に曲がります。奥には本丸から持仏堂曲輪へつながる廊下橋の石垣も見ることができます。

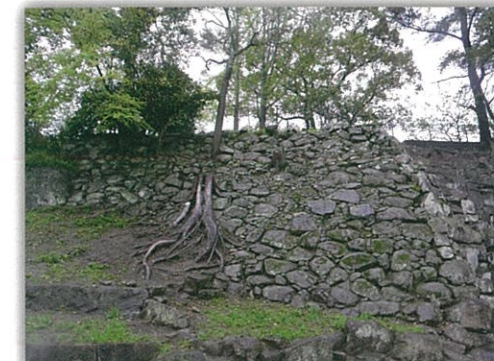
⑲ 二の丸南東石垣 □
自然石を用いて積み、間詰め石には川原石と花崗岩がみられる古い様相を示す石垣です。

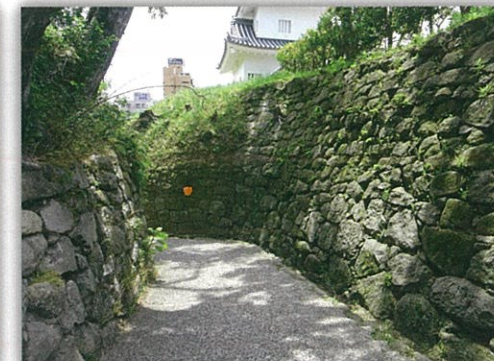
⑳ 南切通し石垣 □
堀底を道として利用したもので、S字状に曲がります。東隅櫓からの横矢がかかる(敵の側面から矢を射る)構造となっています。

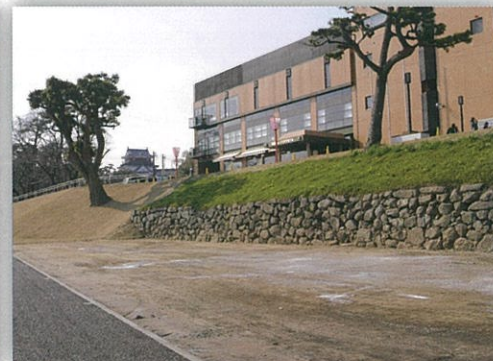
⑰ 菅生川端石垣 □
菅生川沿いの石垣で、発掘調査により全長400m、高さ5.4mにも及ぶことが分かりました。城外郭の防衛、治水の役割がありました。
