# 岡崎城跡 天守台石垣 発掘調査公開中!!

～目指せ、天守台石垣の基礎構造解明!～

2018  
8/20〔月〕  
～  
9/14〔金〕

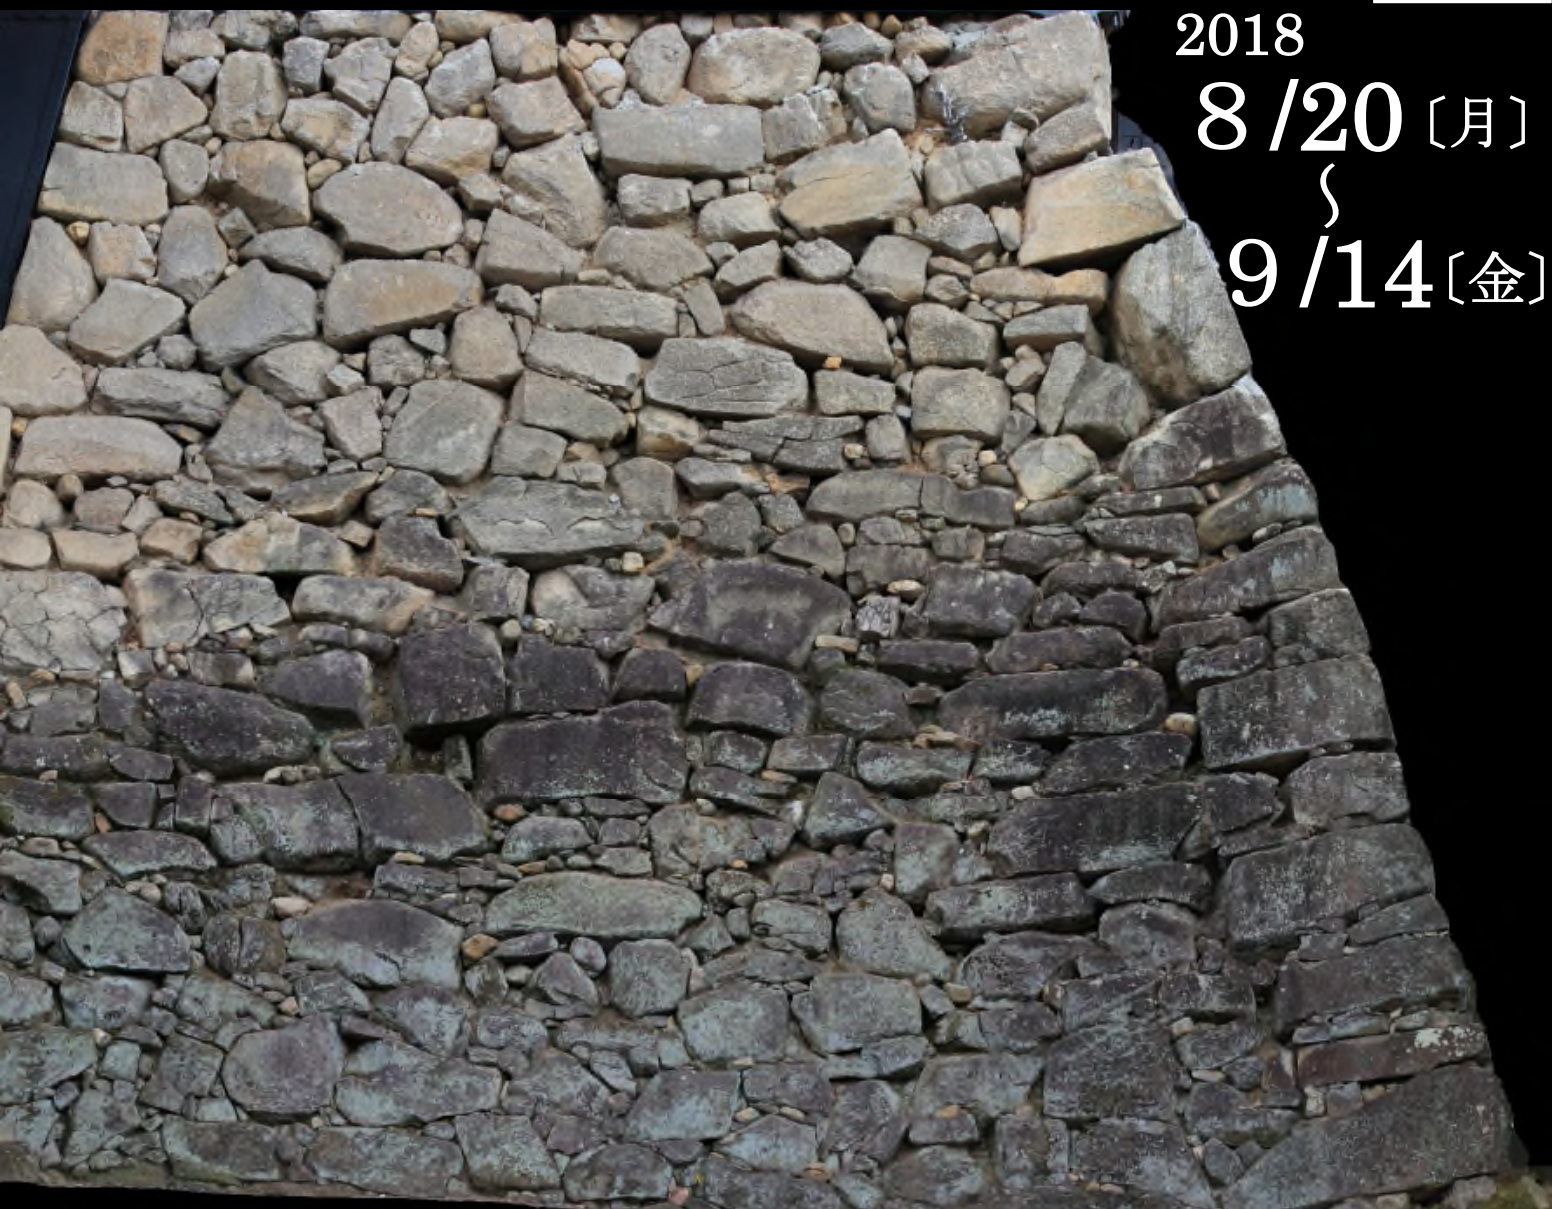
天守台石垣（南面）：城内で最も古い段階の石垣

天守台石垣については、石材に自然石のみを用いたもので、隅角部は算木積が未発達な段階であることから、田中吉政により築かれた初代天守の天守台といえ、城内で最も古い段階の石垣といえます。この天守台に2・3代目の天守が築造されています。

現状の天守台石垣は南面の最高所で高さ7.4mを測ります。一方、明和7（1770）年の「書上文書」（城主が松平氏から本多氏に交代する際の引継書）には「本城石垣高さ平地より四間五尺」と記されており、現在の高さに換算すると約8.8mの高さがあったこととなります。単純計算で現在の地面より下に1.4m分の石垣が埋まっていることとなります。
